# KØRESPORTEN

## Gallalandaer fra Kongen af Hannover

Endnu en gang har vognrestauratorerne Stolk i Holland restaureret en vogn i fantastisk kvalitet. Denne gang er der tale om en gallalandaer bygget af Adams og Hooper i London omkring 1825. Første ejer var Kongen af Hannover.

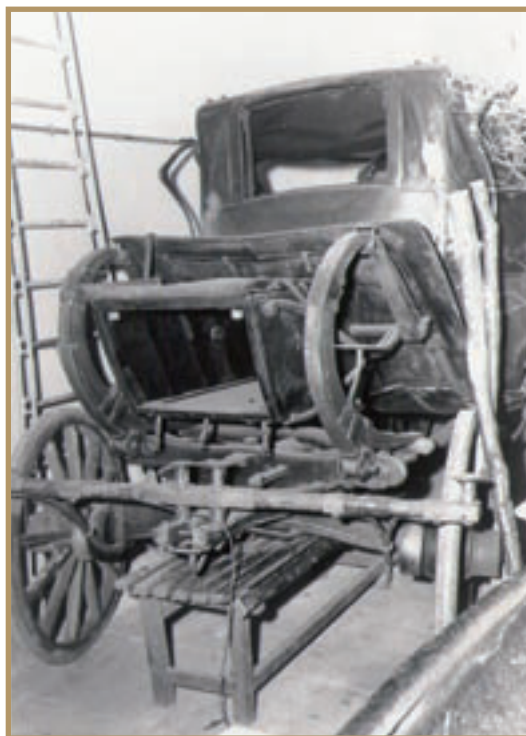
*I 1965 stod vognen endnu i orangeriet i Hannover, men i miserabel stand.*

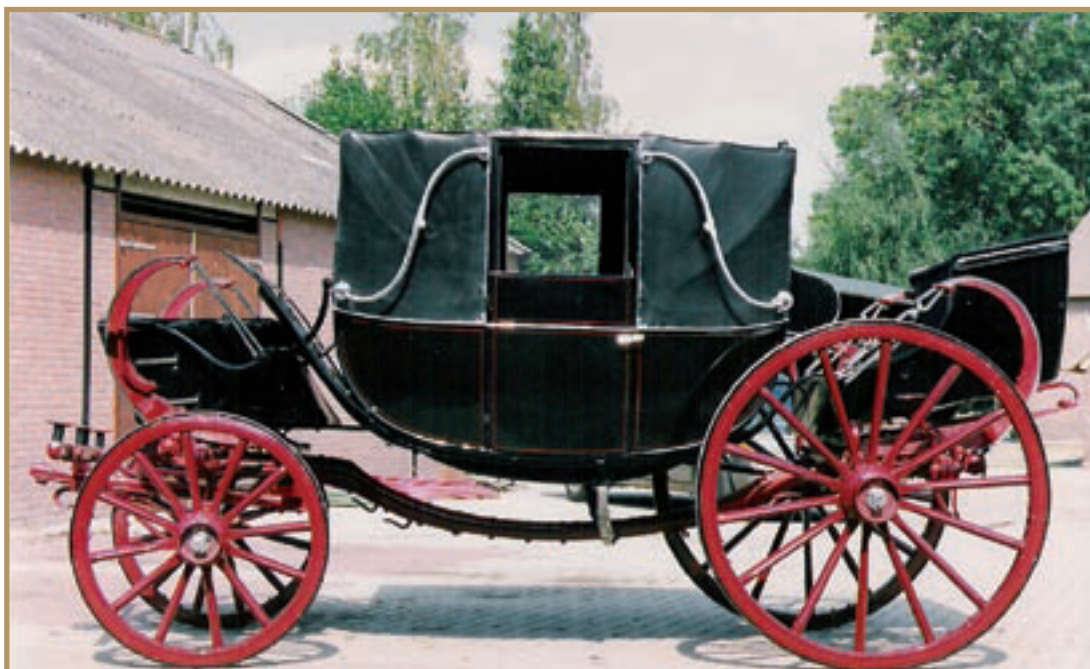
Da gallalandaeren kom til Stolks værksted for at blive restaureret, kunne man straks konstatere, at vognen tidligere var meget dårligt istandsat med brug af middelmådige materialer. Polstringen var af kunstlæder og polyester, to helt nye døre var forkert fremstillede af billigt træ og med simple svejsede dørgreb, og vognen var malet meget enkelt i mørke farver. Nogle af metaldelene var på bedste amerikanske måde forkromede. Der var ingen våben efter de oprindelige ejere.

*Landaueren var middelmådigt restaureret, da den kom til Stolks værksted.*

Der var nu samlet informationer nok til at begynde den egentlige restaurering og genopbygning. I samråd med ejeren valgte man at beholde Landaueren i sin sidste model: à la d'Aumont, så i første omgang blev der ikke lavet gallabuk.

Der blev nu fremstillet to helt nye døre med låse, dørgreb og de originale 'venetian blinds' (jalousi-vinduer) inklusiv lukkesystemer.

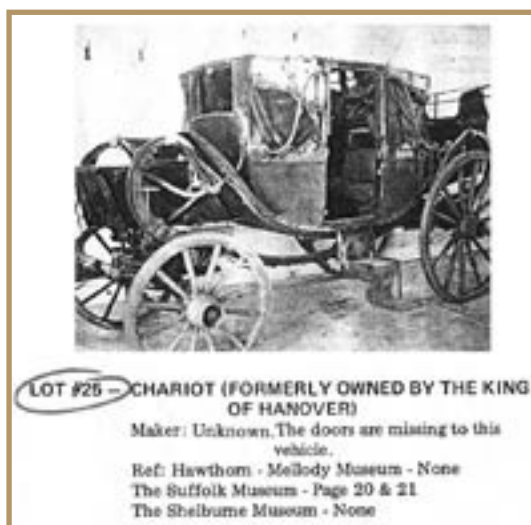
Vognen i auktionskatalog 1975.

Kenneth Wheeling fandt også i sit arkiv en side fra et auktionskatalog fra 1975, hvor vognen som en del af J. Pabsts samling kom på auktion. I auktionskataloget ses Landauereren stadigvæk uden døre. Muligvis gik vognen allerede dengang til Cosons samling, men det vides ikke bestemt.

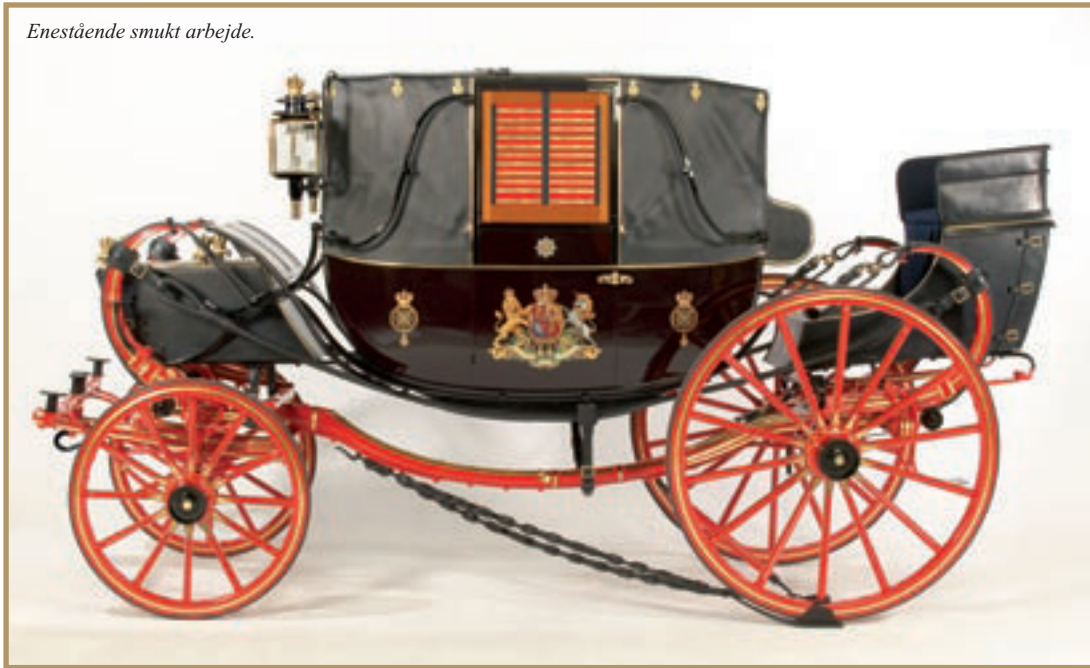
*Enestående smukt arbejde.*

For at kunne åbne dørene skal jalousier og glaser slås ned. Kun når jalousier og glaser er forsvundet ned i døren, forsvinder også to jernstænger ind i døren, så den kan åbnes. Dette system er lavet som beskyttelse mod røvere.
