Der er ingen tvivl om, at Fa. Stolk og Rudolf Stief i fællesskab har udført et fantastisk restaureringsarbejde på Crème Calèche - et arbejde, der vel næppe kan udføres bedre noget andet sted i verden. Det hollandske kongehus kan nu igen i mange år køre med pomp og pragt i Dronning Wilhelminas kroningsvogn.

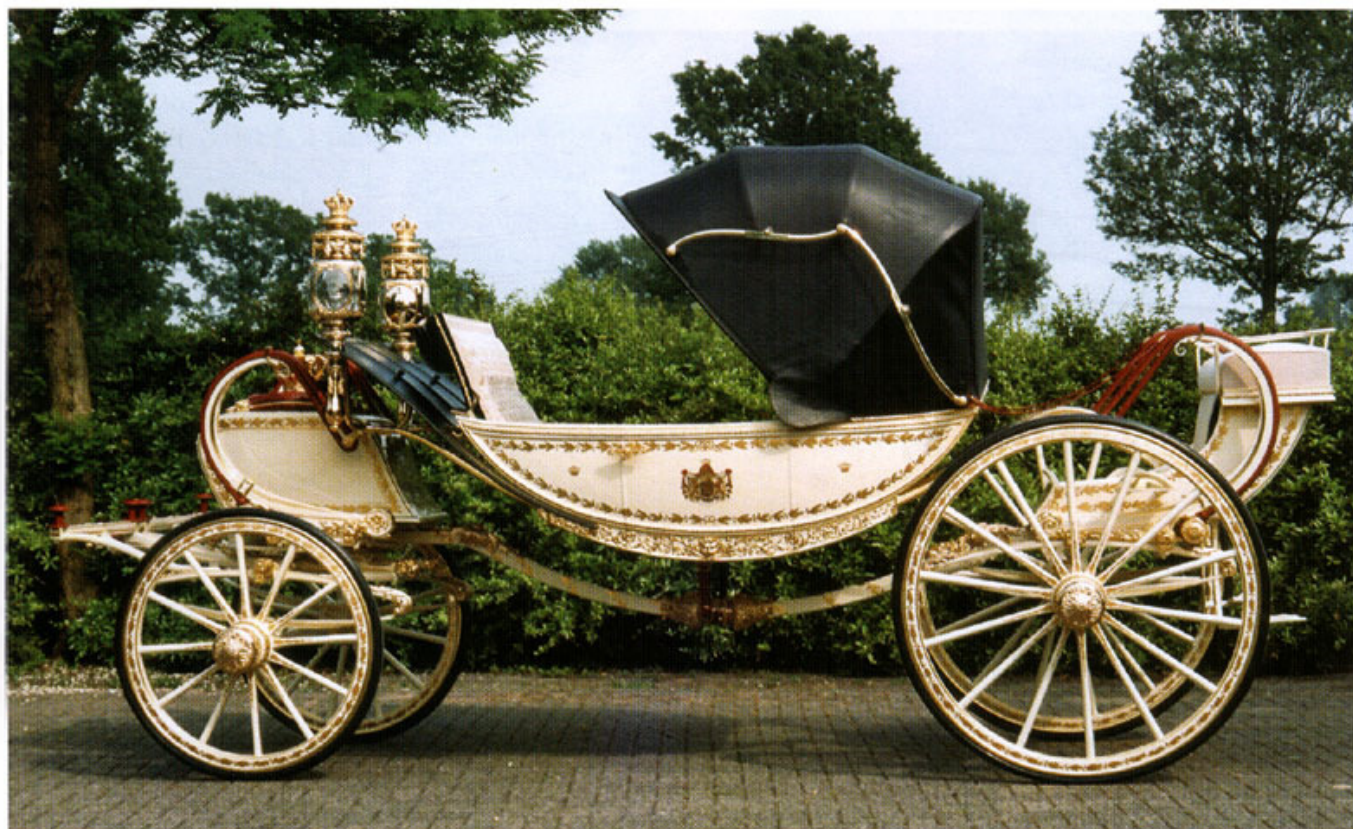
Det færdige resultat. Smuk vogn og fantastisk veludført renovering.

Polyuretanlak er vanskelig at arbejde med. Den flyder ikke så let, og den er let til at lave luftbobler, men resultatet er en fantastisk blank og skinnende overflade. Det var et problem at slutlakere Crème Calèche, for efter det store arbejde med bladguld var vognen uhyre statisk elektrisk. Efter at vognen blev jordforbundet, var problemet løst. Vognen blev lakeret, og efter hærdning blev den samlet.
