Tweehonderdjarig rijtuig vindt oude pracht en glorie terug.

Tekst : Johan Kips

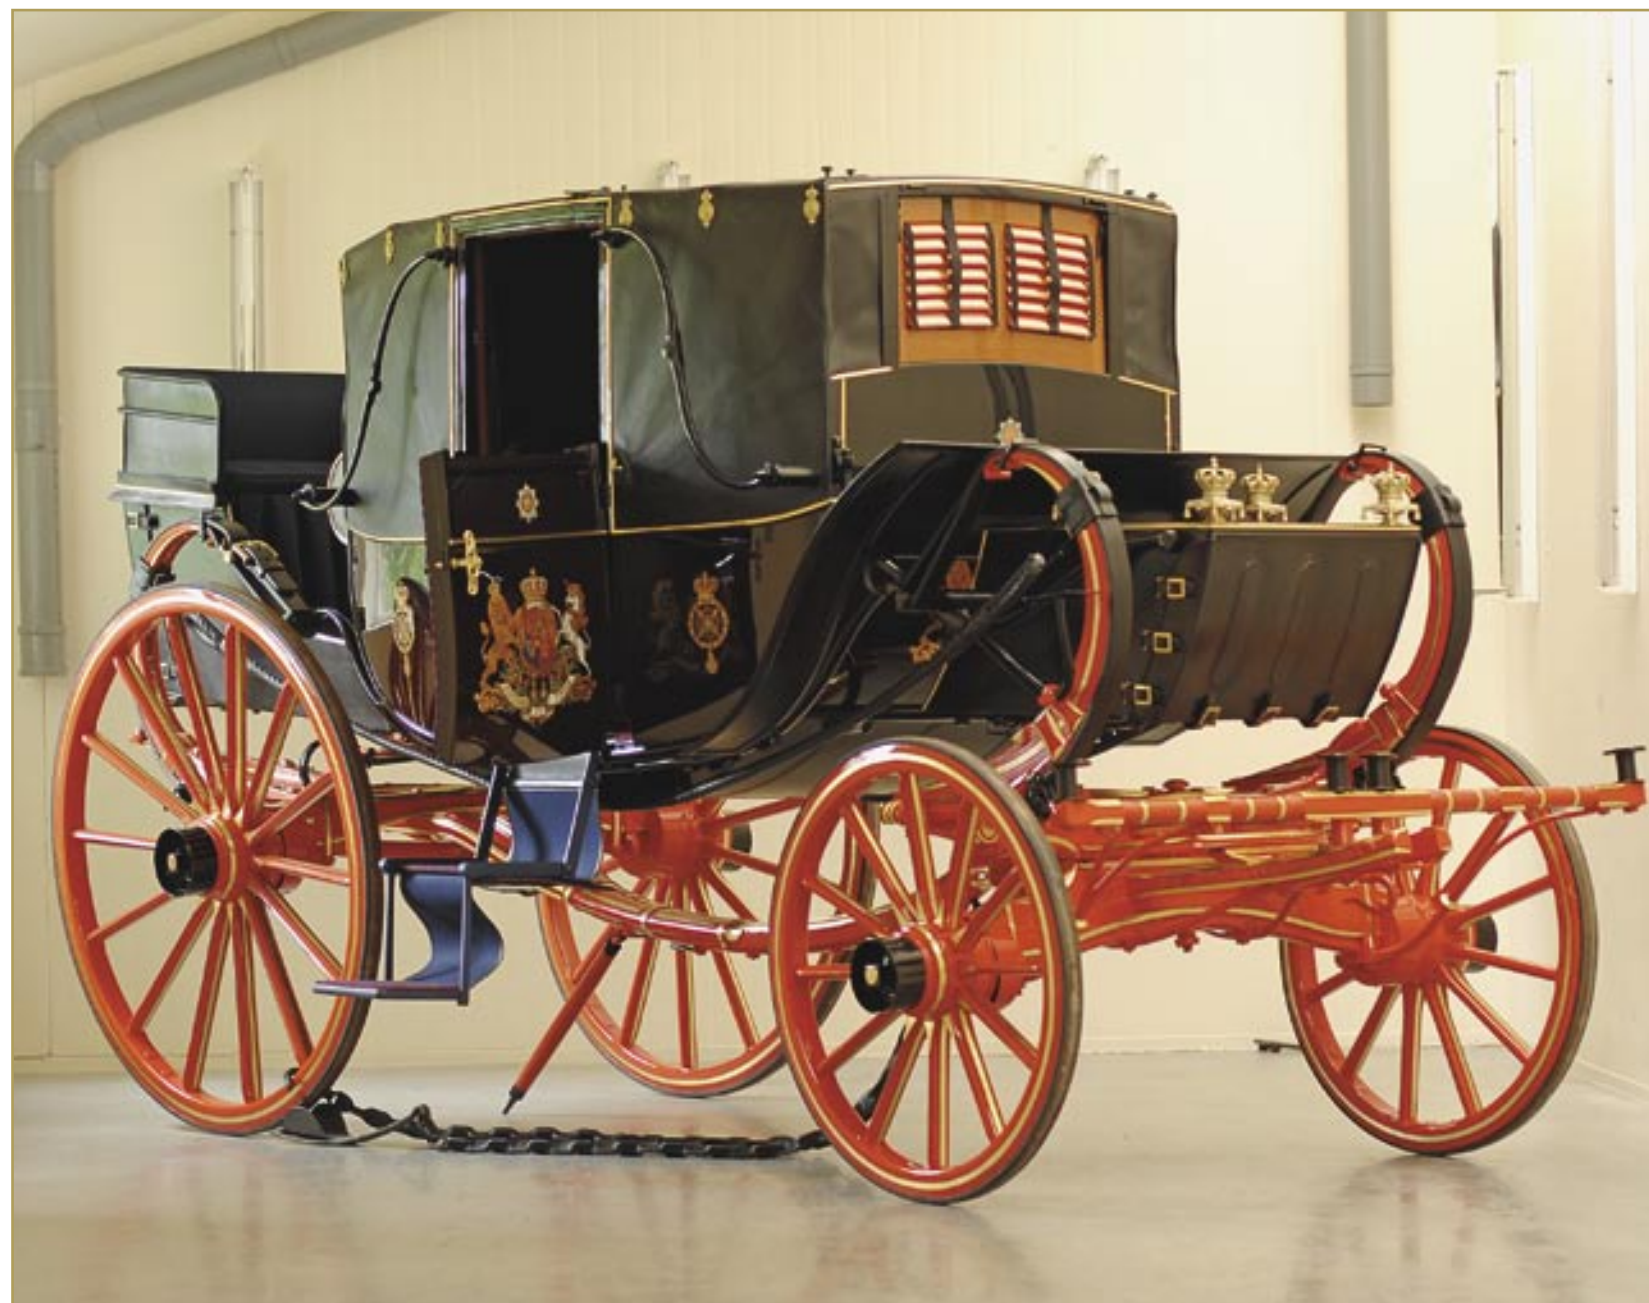
Na de minutieuze schildering van het rijtuig, inclusief de wapenschilden, wachtte nog de ultieme afwerking met gouden kronen en lampen.
Foto: Michiel van Nieuwkerk

Het rijtuig wordt gelakt in de kleuren van het Hannoveraanse Hof. Ook de ontbrekende wapens worden weer aangebracht. Dit alleen al is een huzarenstuk. Allereerst worden de wapens getekend op de met

zorg gelakte panelen. Vervolgens worden die delen waarvan de basis in bladgoud uitgevoerd moet worden, met bladgoud olieverguld. Daarna volgt het minutieus heraldisch schilderwerk uitgevoerd in olieverf en met penseel op het reeds aangebrachte bladgoud. Een monnikenwerk, maar het eindresultaat is spectaculair! Tenslotte worden de brede bladgoudbiezen weer aangebracht, met aan weerszijden twee smalle zwarte lijntjes.

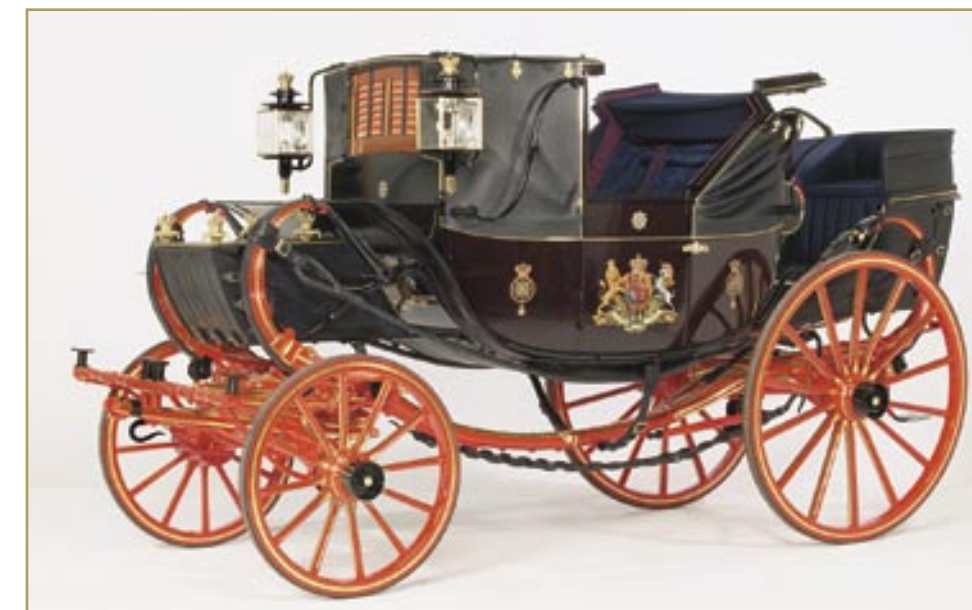
De reislandauer met half geopende kap. De kap van vroege landauers als deze, kon niet helemaal naar beneden gevouwen worden. Foto: Brinkhuis

Voor de stoffering wordt samengewerkt met Rudolf Stief uit Duitsland. Een hele opgave, want er is niets meer als voorbeeld voorhanden. Alles wat geweten is, is dat er een blauwe zijden stof gebruikt werd. Stief's grote ervaring komt hierbij goed van pas en een nieuw interieur wordt door hem en zijn team gecreëerd. U moet zich realiseren dat een vroeg gebouwde landauer als deze, over een kapconstructie beschikt die niet zo ver open kan als de later gebouwde landauers.
